Neuer Stützdamm im Heiderestloch schützt Hosena

Braunkohlearbeitskreis Meuro/Seenland überzeugt sich vom Fortschritt der Arbeiten / Glassandgruben sind weitere Baustellen im Ort

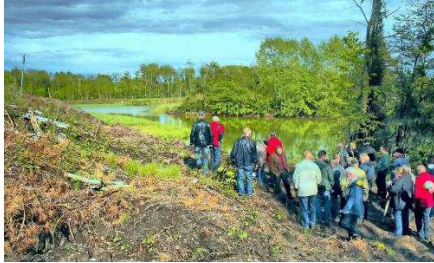
Am Restloch 11 Hosena, der Grube Kristall, sieht es noch ziemlich wild aus. Die Sanierung sollte längst begonnen haben. Ebenso am Restloch 12 (Vetters Loch) nebenan, das sich in Privathand befindet. Dort gibt es laut der LMBV noch Grundlegendes zu klären.

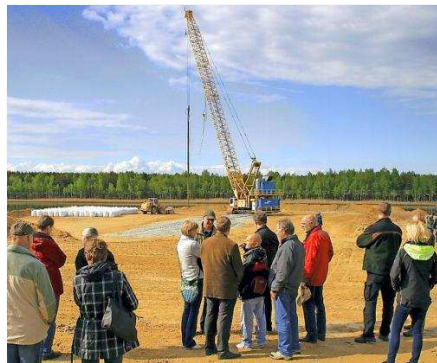
Der neue Damm zwischen den Restlöchern Heide V und VI wird vorangetrieben. Er soll Hosena vor einer Katastrophe bewahren.

Die Mitglieder des Braunkohlearbeitskreises Meuro/Seenland haben sich in dieser Woche während einer Befahrung von dem Baufortschritt überzeugt. Der am Ende etwa 310 Meter lange und 63 Meter breite Stützdamm ist bereits ein ganzes Stück vorangetrieben worden.

Der Aufwand ist enorm. Es müssen ungefähr 200 000 Kubikmeter Erdmassen bewegt werden. Diese werden nicht einfach in das Wasser von Heide VI geschüttet, sondern stabil aufgebaut und an beiden Uferseiten "verankert".

Dafür ist nach Auskunft von Bauleiter Jörg Ulbrich von der Firma SGL Spezialleistungen aus Lauchhammer die Lanze des Rütteldruckverdichters ungefähr 2800-mal bis in eine Tiefe zwischen 25 und 30 Metern einzufahren. Seine stabile Form am Fuß erhalte der Damm durch zahlreiche Big Bags. Diese bis zu 1,8 Tonnen schweren "Sandpakete" halten nach Auskunft von Peter Sohst, Referent für die Braunkohlesanierung bei der Gemeinsamen Landesplanungsbehörde Berlin – Brandenburg, länger, als es die Bergbausaniererin LMBV geben wird.
